“じてんしゃ熊本”

第2号（平成22年11月）

発行元 組合広報部

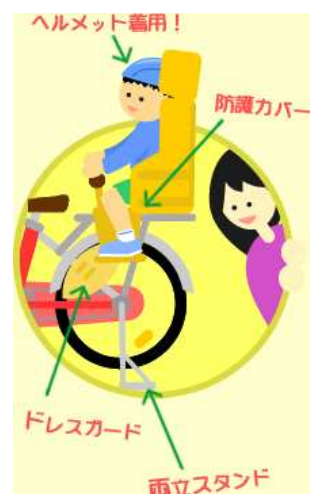
○従来のJIS規格の後キャリアに、幼児座席は取り付けができません。

具体的に言うと、キャリアに『18』という数字が刻印されているものに後子供乗せの座席は取り付けすることはできません。『25』または『27』の数字が刻印されたものに取り付け、あるいは交換の上で取り付けするようにしてください。これは、平成22年5月のJIS規格改正によるものです。

注：キャリアにある刻印の数字は、積載重量の上限です。幼児座席とお子様などを足した数値です。例えば、『25』表示のキャリアに幼児座席3kgお子様 23kgだと 26kgで積載オーバーとなり、お子様を乗せることはできません。

また、足乗せ部分を踏み台にして乗り降りしたり、お子様が足乗せの上で立ち上がったたりしないよう説明・指導をお願いします。もちろん、両立スタンド・ドレスガードを装備するようにしてください。
